## Objektbericht *Project Report*

### Igumnov-Haus in Moskau Kunsth Handwerk

*Das unter Denkmalschutz stehende Igumnov-Haus in Moskau zählt zu den Meisterwerken traditioneller russischer Baukunst. Zu seinen weithin sichtbaren Kennzeichen zählt ein kunstvoll verziertes Dach mit Zinkdeckung.*

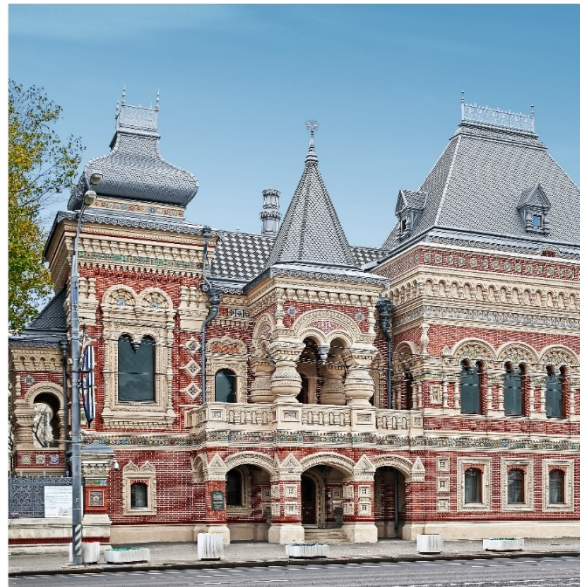
((Datei: 2370-001\_A3\_RET\_Foto RHEINZINK))  
Nach wechselvoller Geschichte erstrahlt das Igumnov-Haus heute in neuem Glanz und beherbergt die Französische Botschaft in Moskau.

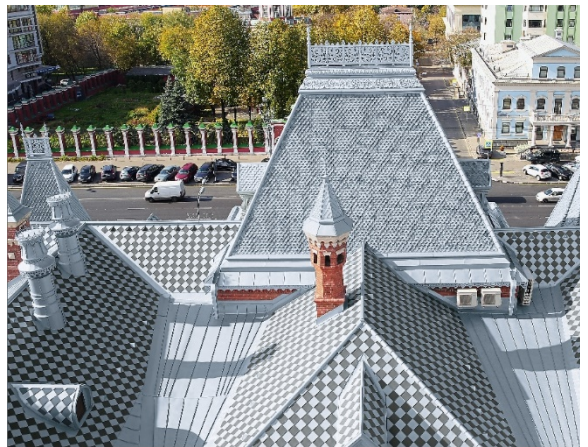
((Datei: 2370-002\_A4\_RET\_Foto RHEINZINK))  
Die Walmdächer sind mit quadratischen und spitzen, biberschwanzförmigen und zum stilisierten Kreuz geformten Sonderrauten gedeckt, die Satteldächer mit Doppelstehfalzprofilen.

Bei allen Rauten handelt es sich um Sonderanfertigungen, denn sie wurden einzeln und in mehreren Ausführungen hergestellt: als Quadratrauten, als Spitzrauten und als Sonderrauten, die zudem – spezifisch für ihren Verlegeort – in unterschiedlichen Größen angefertigt wurden. Damit die nach unten zeigenden Spitzen der Quadratrauten sich über die Dachfläche erheben, verlieh der Verarbeiter den Rauten Dreidimensionalität. Dazu formte er an zwei Seiten, die rechtwinklig aneinander stoßen, stehende Kantungen aus. Sie sind an der Rautenspitze etwa 10 mm hoch und verjüngen sich in ihrem Verlauf zum gegenüberliegenden Seitenende auf null. Die Stoßfuge der erhabenen Spitze wurde durch Weichlöten miteinander verbunden und stabilisiert.

Auch die Spitzrauten, die auf den höheren, turmartigen Walmdächern und auf den kleinen Dächern von Eingängen verlegt worden sind, wurden dreidimensional mit der erhabenen Spitze hergestellt. Einen hohen manuellen Einsatz erforderte die Herstellung der Sonderrauten, die die Form eines stilisierten Kreuzes erhalten haben. Hier realisierte der Verleger die Plastizität, indem er das Zinkblech mit versetzt angeordneten, parallel verlaufenden Einschnitten versah, diese nach unten kantete und die versetzten Abkantungen durch angelötete Seitenstreifen verband. Auf weiteren Dachflächen befinden sich kleine Sonderrauten in der Form von Biberschwanzziegeln mit Rundschnitt.

Das Besondere bei allen Rauten ist, dass seitlich ein zusätzlicher Sicherungsteg abgekantet ist, so dass sich die Teile ineinander haken und sichern lassen. Die Ausführung der Dachdeckung erfolgte für die Quadratrauten-, Sonderrauten- und Doppelstehfalzdeckungen mit folgendem belüfteten Dachaufbau (von innen nach außen): bestehender Holzdachstuhl mit teilweiser Erneuerung der vorhandenen Sparren aus Rundholz (Ø 150 mm), Brettholzschalung 150 x 50 mm mit direkter Verlegung von Rauten oder Stehfalzscharen auf dem Brettholz. Bei Dachneigungen ≤ 25° wurde insbesondere für die Rautendeckung eine bituminöse Polymerbahn mit Strukturmatte AIR-Z unter der RHEINZINK-Deckung verwendet. Die Befestigung der Rauten und der Doppelstehfalzschare erfolgte mit den jeweils dafür geeigneten Haften.

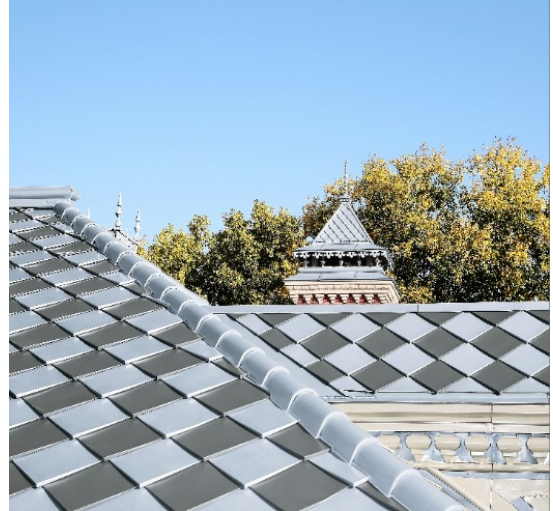
((Datei: 2370-003\_A4\_RET\_Foto RHEINZINK))  
Das schachbrettartige Muster entstand durch den Einsatz der beiden Oberflächenqualitäten RHEINZINK prePatina blaugrau und RHEINZINK prePatina schiefergrau.

Die Herausforderungen zur Instandsetzung und Neudeckung des Daches hat der Verarbeiter in hoher handwerklicher Qualität gemeistert. So erhielten die mit den Quadratrauten gedeckten Dachflächen – ergänzend zur Dreidimensionalität – eine besondere Gestaltung durch die schachbrettartige Verlegung der beiden Oberflächenqualitäten RHEINZINK prePATINA blaugrau und RHEINZINK prePATINA schiefergrau.

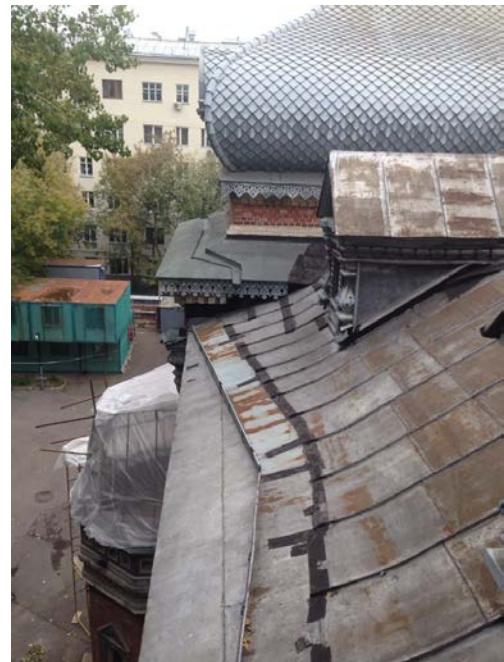
((Datei: 1238183\_450781395040936\_257719214\_n))  
Die ursprüngliche Dachgestaltung bildete die Grundlage für die Restaurierung.

Ziel der Instandsetzungsarbeiten war die Wiederherstellung der – 110 Jahre zuvor heftig kritisierten – Gestaltung im traditionellen russischen Stil. Als Vorlage für die Restaurierung des Daches und die Wiederherstellung von Schmuckelementen wie First- und Gratleisten, Gaubenfenstern mit Konsolen und Ziergiebeln, Dachkämmen etc. dienten alte Fotos und die noch vorhandene historische Zinkdeckung, die bei der Sanierung erhalten bleiben musste. Da die RHEINZINK GmbH in Russland ein ausgezeichnetes Renommee besitzt, entschieden sich die Beteiligten, das Dach mit dem Titanzink des nordrhein-westfälischen Unternehmens zu restaurieren. Knapp 2000 m<sup>2</sup> Dachfläche wurden damit gedeckt und sämtliche dekorativen Elemente daraus geformt – die fein gestalteten geraden und gebogenen Zierleisten und Turmbekrönungen, die Giebel der Gaubenfenster sowie die kunstvoll verzierten Turmspitzen, Vordächer und Gesimse.

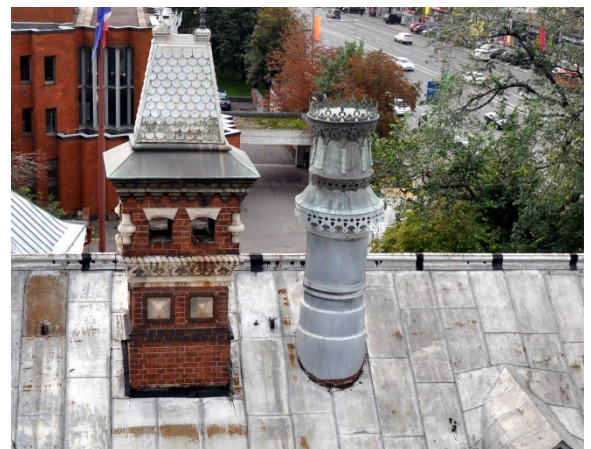
((Datei: 10259071\_566214476830960\_4165479109003713\_693\_o.jpg))  
Die vorhandene historische Zinkdeckung musste bei der Sanierung erhalten bleiben und ergänzt werden.

Die flach geneigten Dachpartien wurden mit RHEINZINK in der Qualität prePATINA blaugrau gedeckt, die auch bei den Zierelementen und den Sonderrauten mit den unterschiedlichen Formen und Größen zum Einsatz kam. Von der gesamten Dachfläche verblieben kleinere Teilflächen der Dachdeckung auf Grund des guten Zustands an Ort und Stelle. Ca. 90 Prozent der Dachdeckung musste – unter Einbeziehung der vorhandenen Deckung – neu gedeckt werden. Zu den weiteren Herausforderungen zählten die zahlreichen Übergänge von den dekorativen zu den technischen Elementen sowie die Einhaltung der vom Bauherrn vorgegebenen Termine.

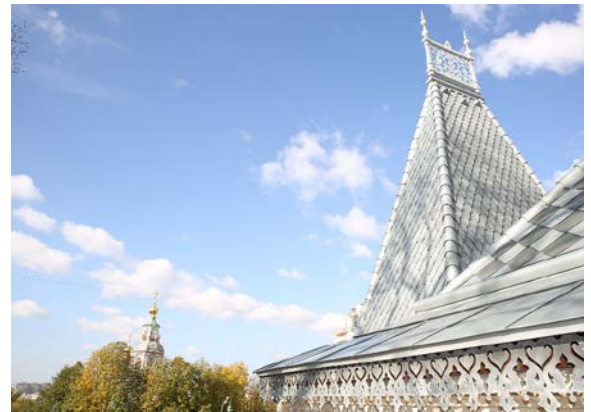
((Datei: C02B5968))  
Details wie die reich verzierten Dachüberhänge wurden originalgetreu mit Zierleisten nachgebildet.

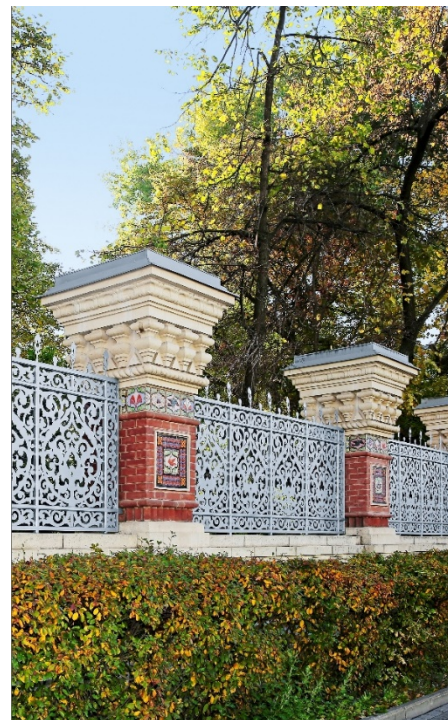
((Datei: 2370-005\_A4\_RET))  
Zum Auftrag gehörten auch die Abdeckungen der Kronen der Zaunpfeiler sowie die Zaunelemente.

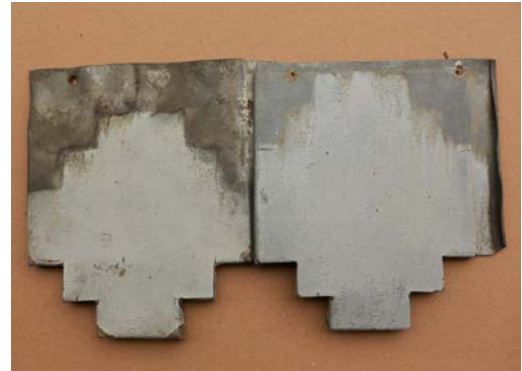
((Datei G05A8555.jpg und G05A8566.jpg))  
Vergleich der alten, zum Kreuz stilisierten Rauten  
mit den neuen Rauten aus RHEINZINK prePATINA.
